ADRES	Lage Barakken 9b-f 6221 CH Maastricht
GEGEVENS	Oorspronkelijke functie: woonhuis Huidige functie: woonhuis
STATUS	Kenmerkend bouwwerk; voorgevel, dak
FOTO'S

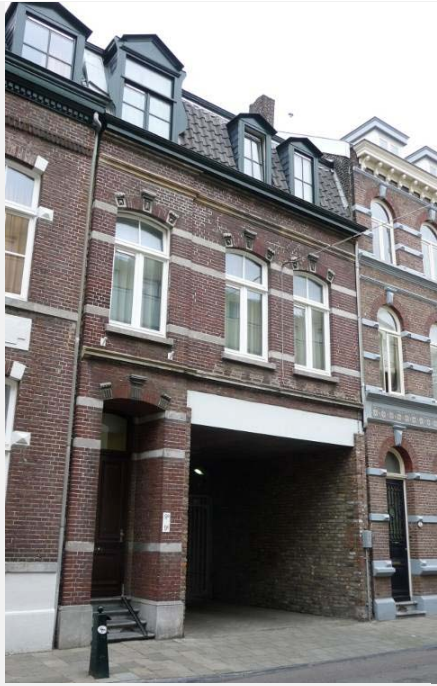
<p>Lage Barakken 9b-f</p>
OMSCHRIJVING	<p><b>Inleiding</b></p> <p>Woonhuis met een voorgevel in eclecticismische stijl uit 1892, gelegen binnen de bebouwde kom en binnen het beschermd stadsgezicht van Maastricht. Gesitueerd aan de oostzijde van de Lage Barakken, is het pand gebouwd op de plek van de laat-middeleeuwse vestinggordel.</p> <p><b>Beschrijving</b></p> <p>Tussenwoning, opgebouwd uit twee bouwlagen onder een mansardedak, gedekt met (opnieuw) verbeterde Hollandse pannen. In het voorste dakvlak is zijn drie vernieuwde dakkapellen met een zadeldakje. De linker dakkapel heeft houten vleugelstukken. Aan het dak is een bakgoot met een geprofileerde houten gootlijst op een kunststenen profiellijst. De voorgevel is drie traveeën breed en heeft een hardstenen plint en is daarboven opgetrokken in rode baksteen met hardstenen banden. Alle gevelopeningen hebben een gemetselde segmentboogbeëindiging met decoratieve hardstenen aanzet- en sluitstenen. De linker gevelas is uitgemetseld als een risaliet. Deze bevat de toegang, die een hardstenen trapje heeft en een terugliggende, oorspronkelijke houten voordeur met bovenlicht. De twee rechter traveeën zijn in een later stadium opengebrouwen tot een forse poortopening met een rechte beëindiging. Boven de begane grond is een kunststenen profiellijst. Op de eerste verdieping zijn drie vensters met vernieuwde ramen en hardstenen onderdorpels. Boven de vensters is een tweede kunststenen profiellijst.</p>

<p><b>RICHTLIJNEN</b></p>	<p><b>Algemeen:</b></p> <ul style="list-style-type: none"> <li>• Voor de algemene richtlijnen voor dominante en kenmerkende panden, alsmede de waardevolle cultuurhistorische elementen, zie paragraaf 2.1 van dit rapport.</li> <li>• Voor de algemene richtlijnen voor onderhoud en wijzigingen in cultuurhistorische attentiegebieden en beschermde stadsgezichten, zie paragraaf 2.3 van dit rapport.</li> </ul> <p><b>Objectgericht:</b></p> <ul style="list-style-type: none"> <li>• De forse poortopening doet afbreuk aan het historische gevelbeeld, onder andere door het gat in het gevelvlak. Het is wenselijk ofwel de oorspronkelijke indeling van de onderpui te herstellen met twee vensteropeningen, ofwel het gat in de gevel op te vullen met een passende poort, die de ritmering en kleurstelling van de voorgevel volgt.</li> </ul>
